# SENIOREN- UND BEHINDERTENBEIRAT

An die  
Stadtverwaltung Bad Nennendorf  
- Bauamt-  
Rodenberger Allee  
31542 Bad Nennendorf

27.05.2022

Die Stadt Bad Nennendorf hat im Zuge der Renovierung des Kurhauses umfangreiche Baumaßnahmen am Kurhausobjekt durchführen lassen. Den Baumaßnahmen liegt die Planung des Architekturstudios pm, Minden, zu Grunde.

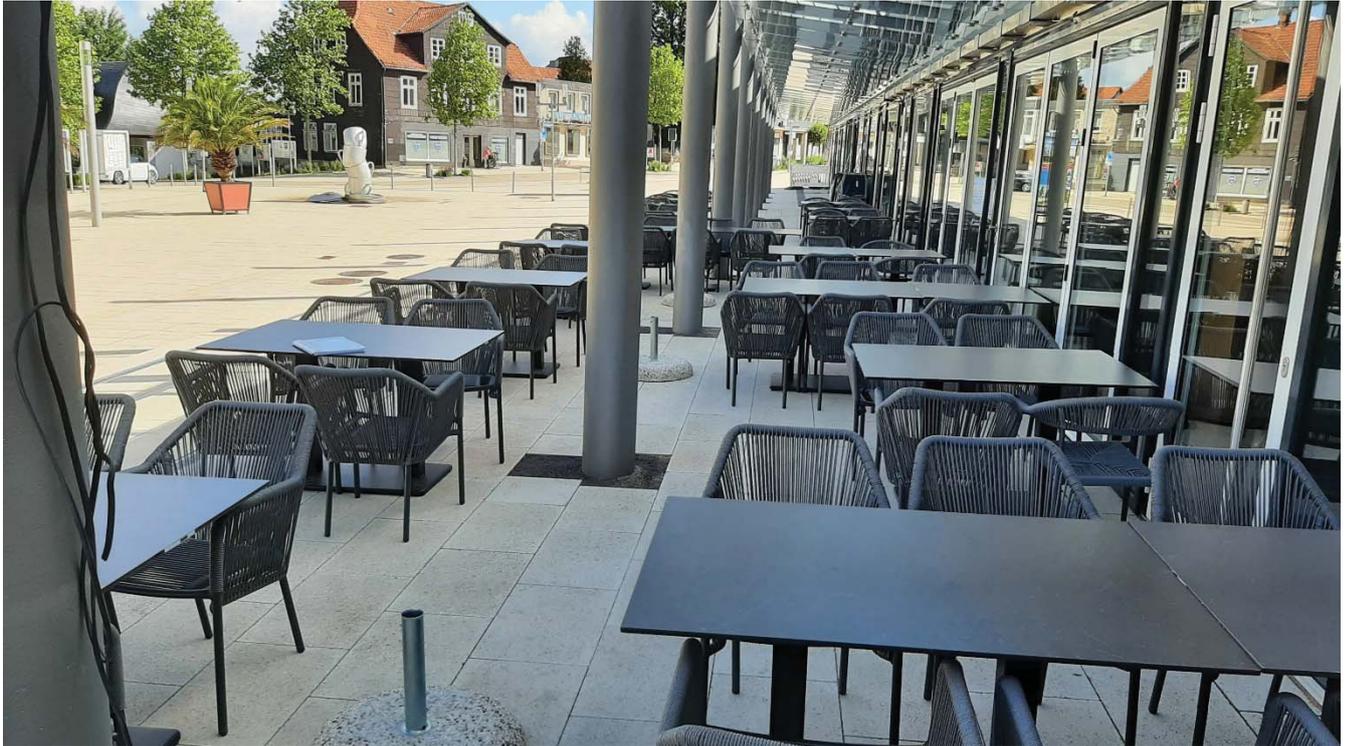
Die Außengastronomie hat ca. 70 Außenplätze auf zu kleinem Raum installiert. Die zweite Reihe der Bestuhlung steht mit einem Abstand von nur ca. 70cm an der Treppenstufe. Dieser Abstand ist gefahrlos durch Personen mit Rollator oder Rollstuhl nicht passierbar. Die erforderliche Genehmigung einer Außengastronomie ist gewöhnlich mit Auflagen versehen, die dem Beirat nicht vorliegen.

Außengastronomie Bestuhlung

Die Bestuhlung steht im Gegensatz zu den Planungsdarstellungen, die nur eine Bestuhlung unter dem Schleppdach vorsehen. Weitere Bestuhlung soll im hinteren, noch nicht fertiggestellten Bereich erfolgen. Das darf aber nicht dazu führen, die für diesen Bereich vorgesehene Bestuhlung unter Missachtung der Barrierefreiheit außerhalb der genehmigten Fläche aufzustellen.

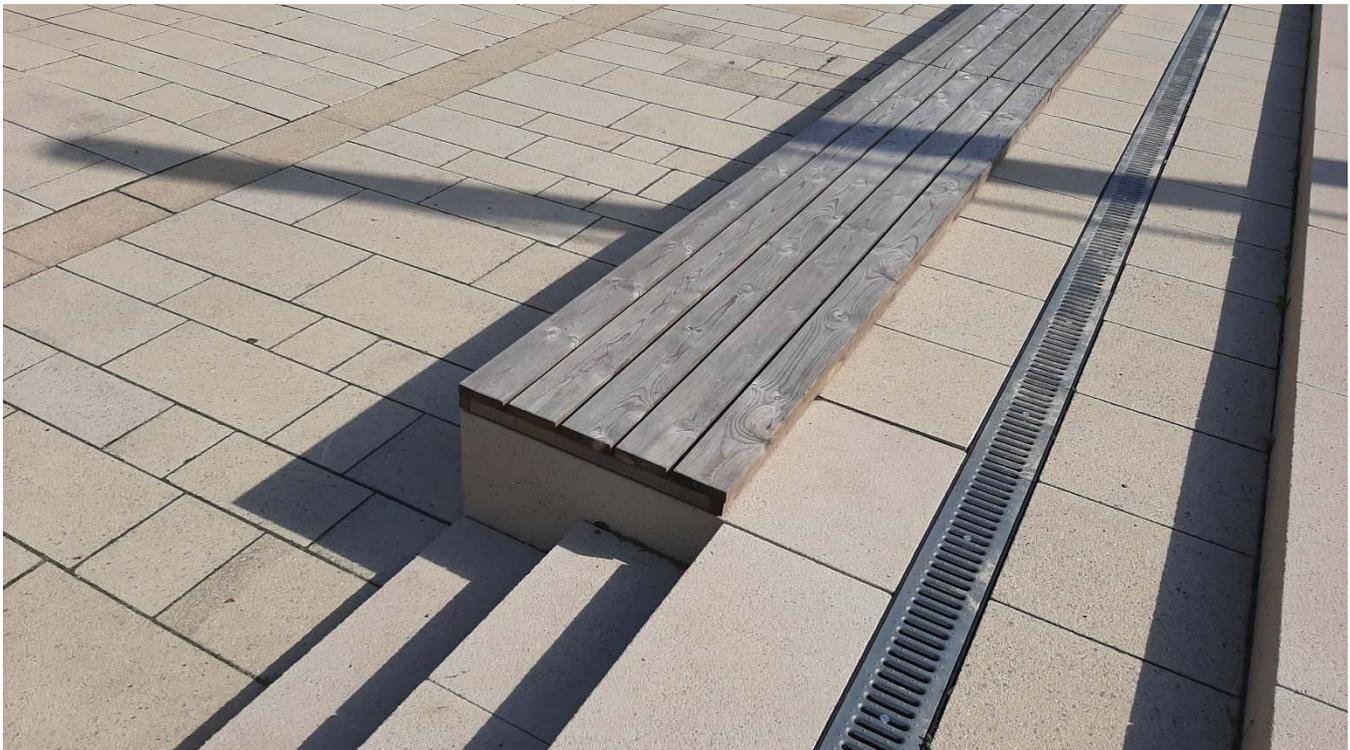
Die im letzten Drittel installierte breite Sitzfläche besteht aus einer Holzauflage, die im hinteren Bereich in einer Höhe von etwa 6cm eine gefährliche Stolperstelle auf der gesamten Breite darstellt. Da im Fall eines Stolperns nach vorne keine Möglichkeit der Abstützung außer der kurzen Sitzfläche besteht, wird ein Aufschlagen auf dem davor befindlichen Pflaster unvermeidbar sein. Dies stellt eine erhebliche Verletzungsgefahr dar. Hier sollte eine deutliche Absicherung erfolgen.

Stolperstelle Sitzbank

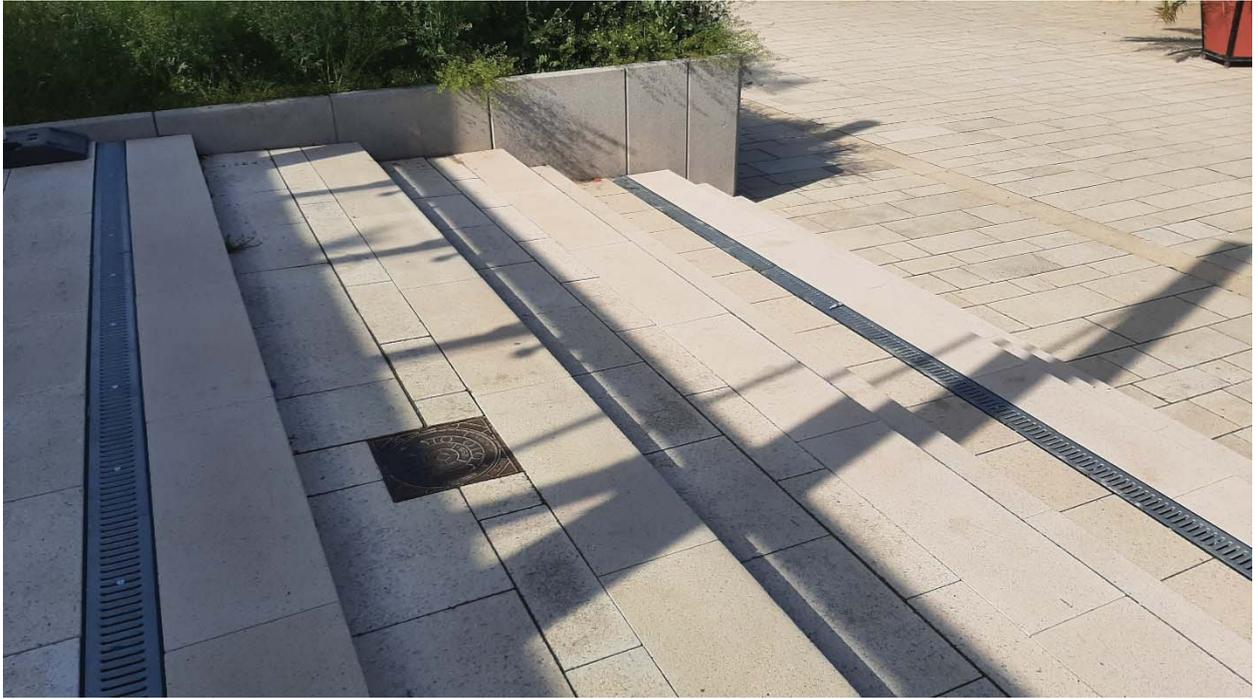
Für Treppen mit mindestens drei Stufen ist ein Handlauf vorgeschrieben. (vgl. auch DIN 18040 und DIN 18095). Zu prüfen wäre auch ein zweiter oder gar dritter Handlauf wegen der Breite der Treppenanlage.

Fehlender Handlauf

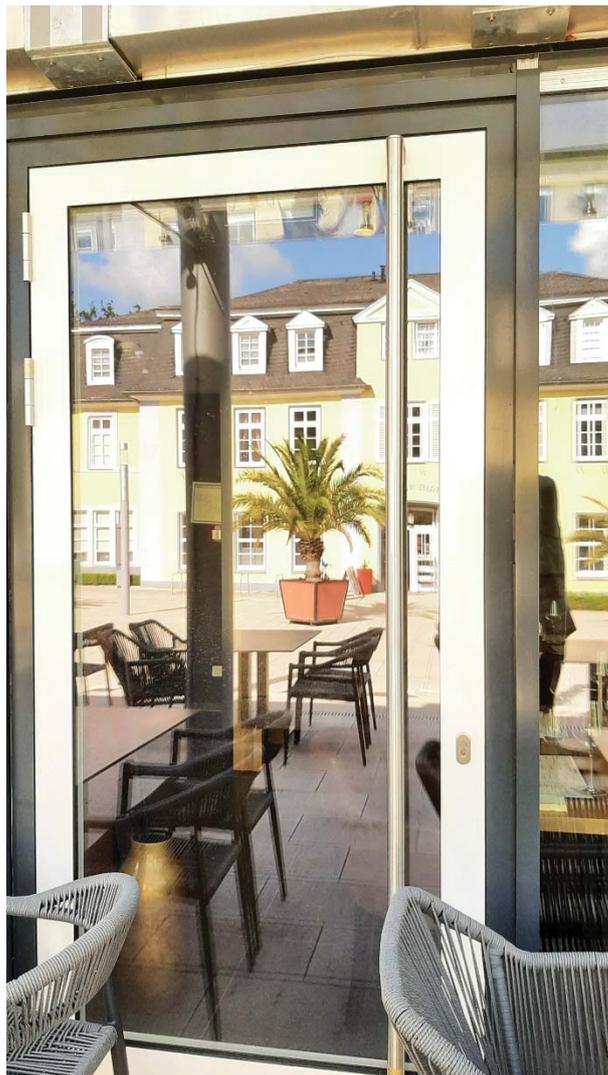
Im Zuge der Begehung ist dem Beirat aufgefallen, dass die Notausgänge mit Bestuhlung sowohl im Innen- wie auch im Außenbereich verstellt sind und damit nicht barrierefrei sind. Flucht und Rettungstüren sind grundsätzlich freizuhalten.

Notausgang
